MESTRADO INTEGRADO
ARQUITETURA

Salvaguarda do Património Urbano
Habitacional: Contributos para
a Conceção de um Manual de
Manutenção da Casa Burguesa do Porto
Joana Pedra Henriques

FAUP | 2017

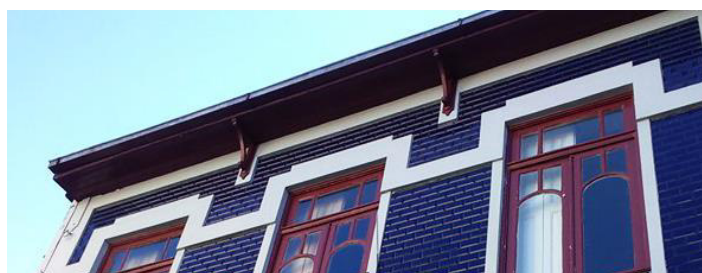
Figura 17 Detalhe da Cimalha – Casa na Rua da Constituição

Para além da sua importância decorativa, servem como prolongamento do beirado de telhões – “protegendo as fachadas e conduzindo as águas das chuvas” para o meio das ruas (Teixeira e Póvoas, 2012, p.41 e Teixeira, 2013, p. 184).

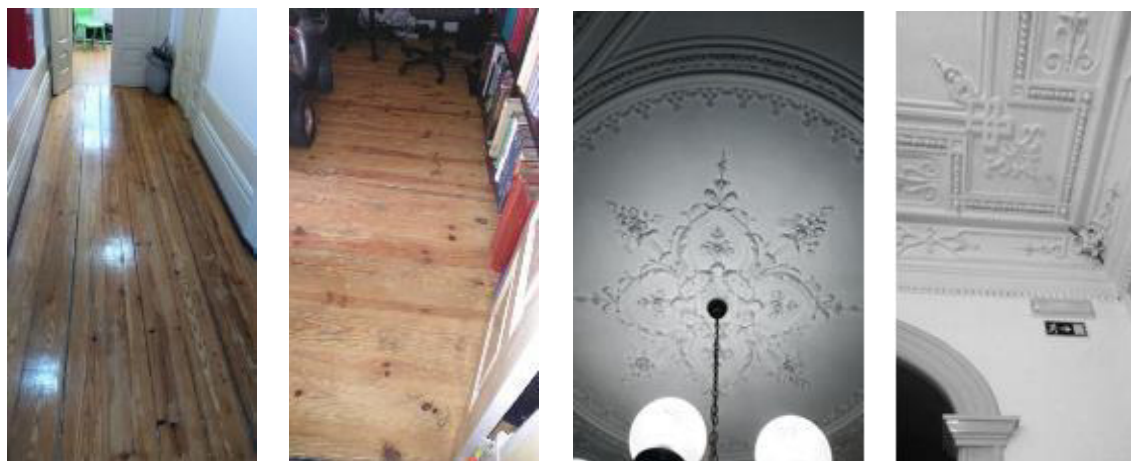
Figura 23 Pavimento original em soalho – Casa na Rua Latino Coelho

O revestimento utilizado nos pisos das casas é formado por um tabuado (soalho), com espessuras variáveis entre os 2,5 e 5 cm, e larguras entre 12 e 30 cm. As casas mais antigas apresentam um tabuado de maiores dimensões. De forma a garantir e a manter um bom estado de conservação as tábuas de soalho eram enceradas (Teixeira e Póvoas, 2012, p. 44 e Teixeira, 2013, pp. 188-189).

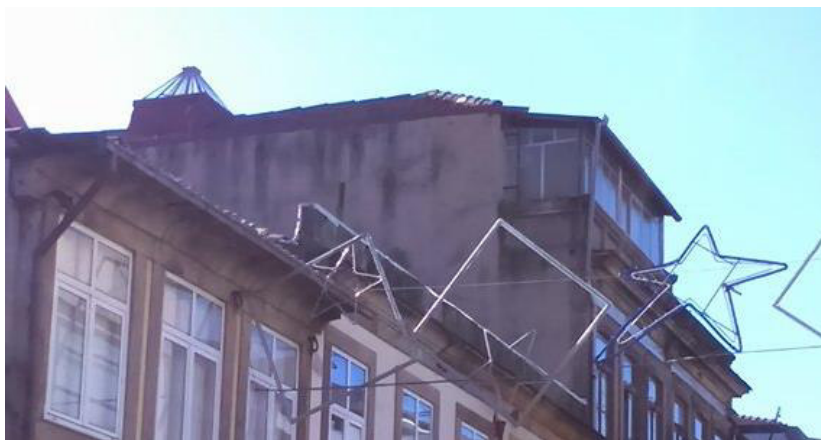
Figura 27 Telhado de 4 águas – Casa na Rua Costa Cabral

Inicialmente, os telhados eram revestidos por telha de canal ou romana. Este tipo de telha assentava sobre um guarda-pó, sendo fixadas com uma argamassa. Este tipo de revestimento foi sendo substituído por telha Marselha (melhor isolamento) (Teixeira e Póvoas, 2012, p. 45 e Teixeira, 2013, p. 193).

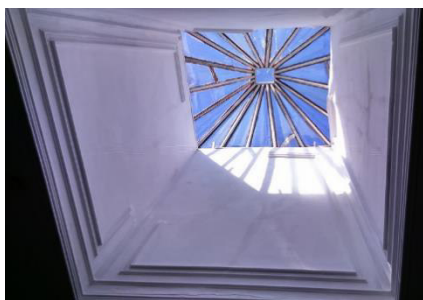
Figura 28 Claraboia saliente de forma quadrangular – Casa na Rua Costa Cabral

Este tipo de claraboia revestido e acabado com “um fasquiado (cerca de 1,5 cm) directamente às aduelas, posteriormente preenchido com argamassa de saibro por ambas as faces, pronta para receber acabamento estucado e caiado pelo interior” (Teixeira, 2013, p. 196).

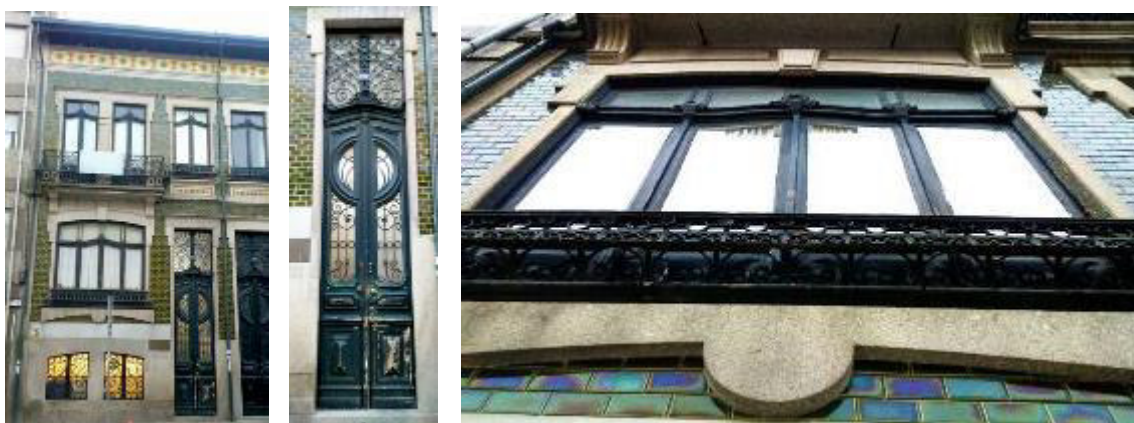
Figuras 49, 50 e 51 Estado de conservação do alçado principal - fotos de levantamento.

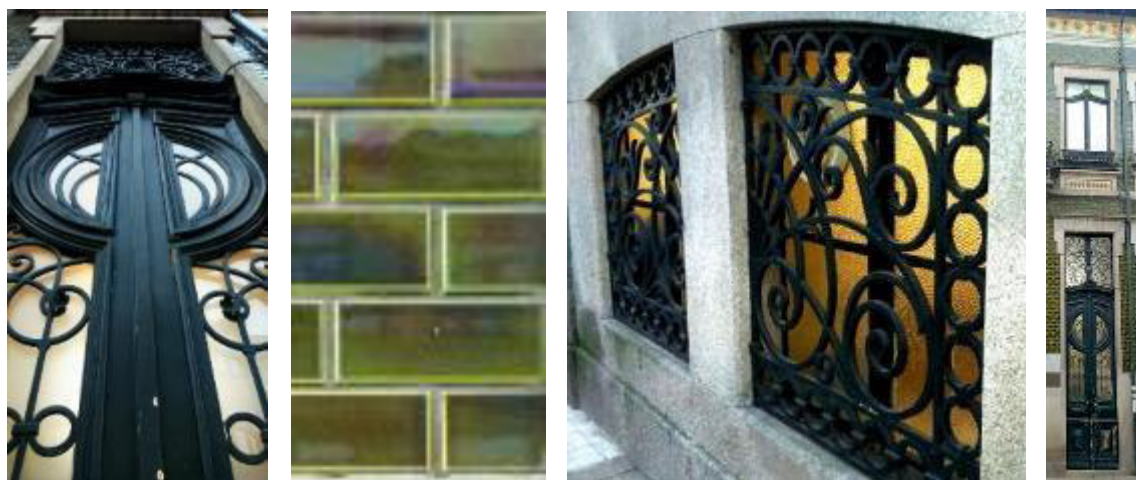
Figuras 52, 53, 54 e 55 Pormenores dos materiais empregues – fotos do levantamento.

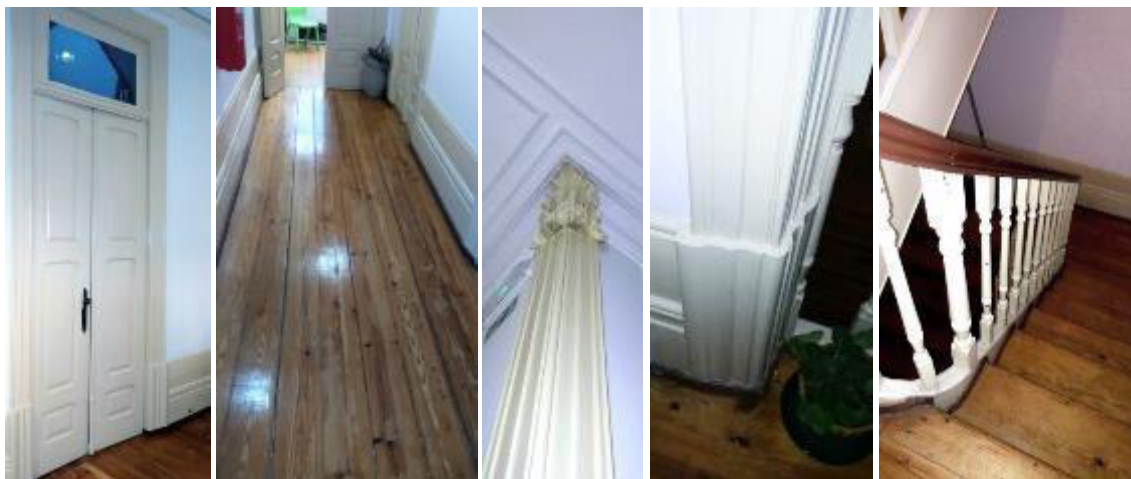
Figuras 66, 67, 68, 69 e 70 Estado de conservação dos materiais originais do edifício – fotos de levantamento.

No que concerne à envolvente do edifício, são efetuadas pequenas intervenções aos materiais. Os telhados, algerozes, caleiras e tubos de queda são inspeccionados uma vez por ano, preferencialmente antes da época chuvosa. Se necessário, são substituídas as telhas partidas, para evitar futuras infiltrações no interior da habitação ou alguns entupimentos por acumulação de folhas nas caleiras e tubos de queda. Estas pequenas intervenções são realizadas por um profissional habilitado. As guardas da varanda (Figuras 51 e 54) foram pintadas há onze anos, na época de Verão e, desde aí, nunca mais foram inspecionadas.

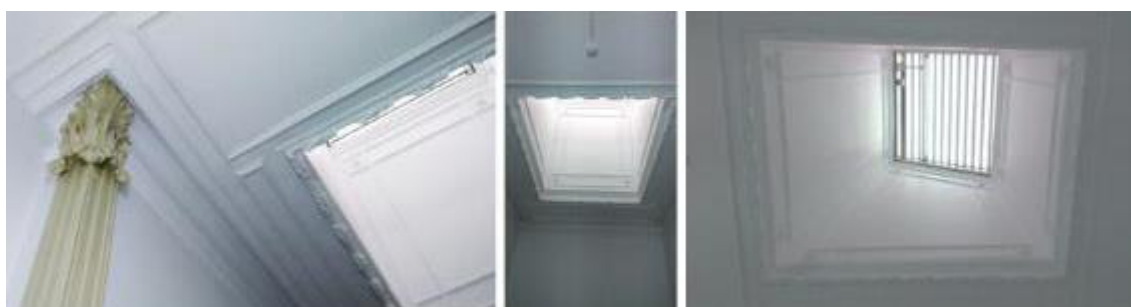
Figuras 71, 72 e 73 Estado de conservação do teto e claraboia – fotos de levantamento.

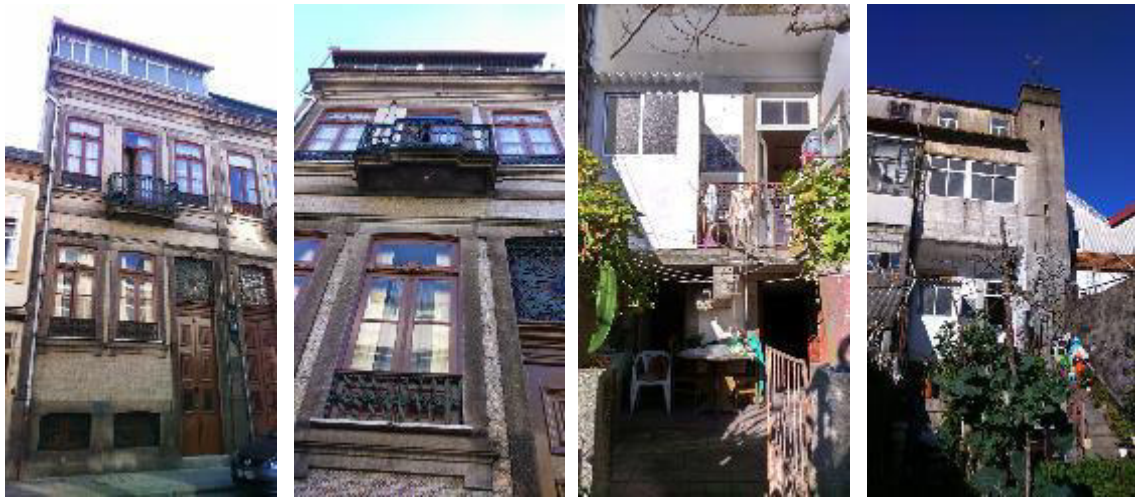
Figuras 78, 79, 80 e 81 Estado de conservação do alçado principal e anterior - fotos de levantamento.

O edifício em análise apresenta as seguintes características: i) relação direta com o logradouro (horta e jardim) (Figuras 80 e 81); ii) a cozinha disposta nas traseiras do rés-do-chão e com ligação direta para o jardim; iii) caixa de escadas central e transversal (Figuras 93 - 95), iluminada por uma claraboia (Figuras 105 - 107), organizando os compartimentos interiores de modo simétrico; iv) acesso à cave a partir de uma pequeníssima porta inserida logo a seguir à entrada (Figura 87); v) disposição em dois pisos, sótão com águas furtadas e cave sobrelevada com aberturas para a rua e para as traseiras, zonas de arrumos (Figuras 96 - 99) e vi) fachada tripartida, definida por três vãos com molduras em cantaria (Figuras 78 e 79);

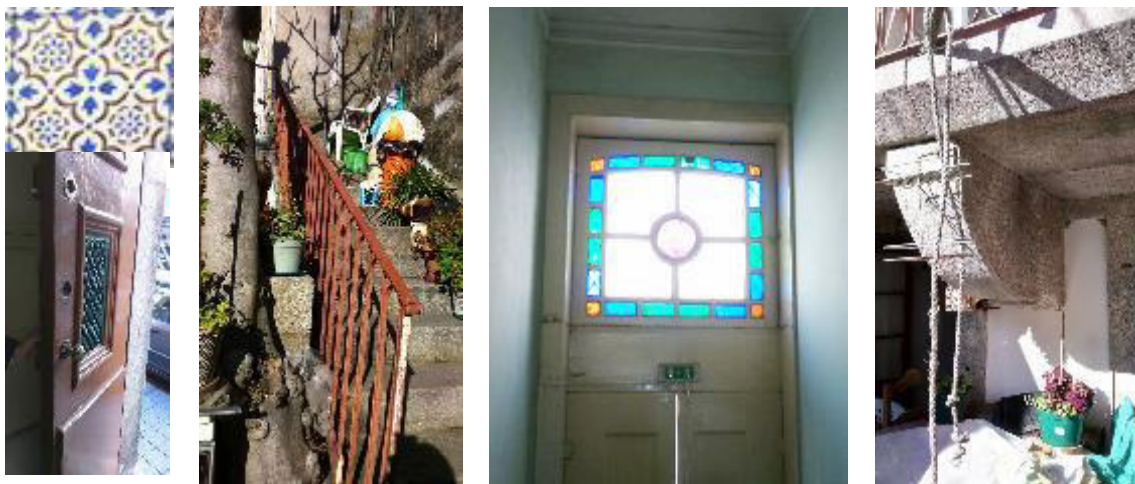
Figuras 82, 83, 84 e 85 Pormenores dos materiais empregues: madeira, tijoleira, ferro e granito – fotos do levantamento.

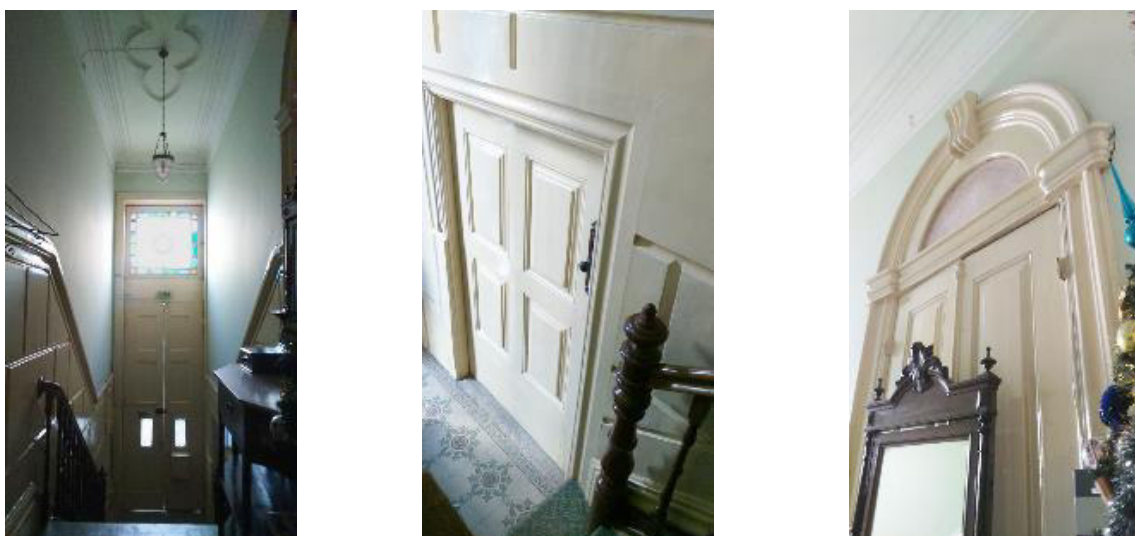
Figuras 86, 87 e 88 Estado de conservação das madeiras e portas interiores – fotos do levantamento.

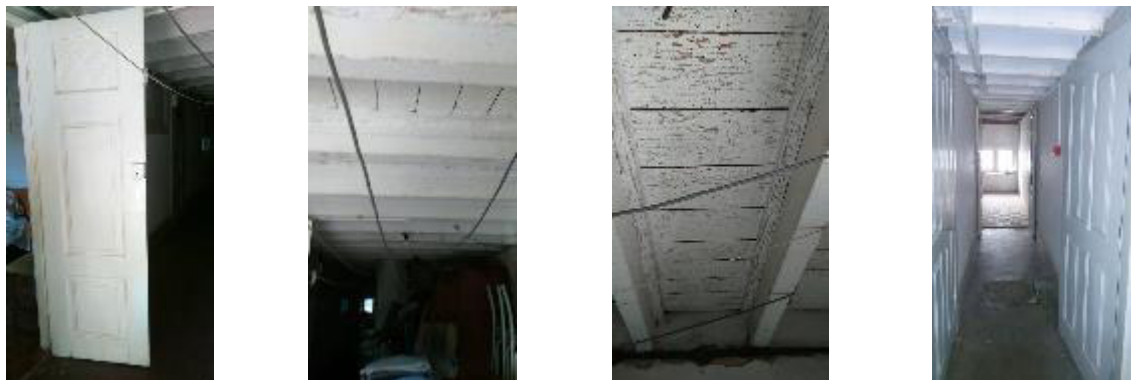
Figuras 96, 97, 98 e 99 Estado de conservação das portas e ripas em madeira – cave.

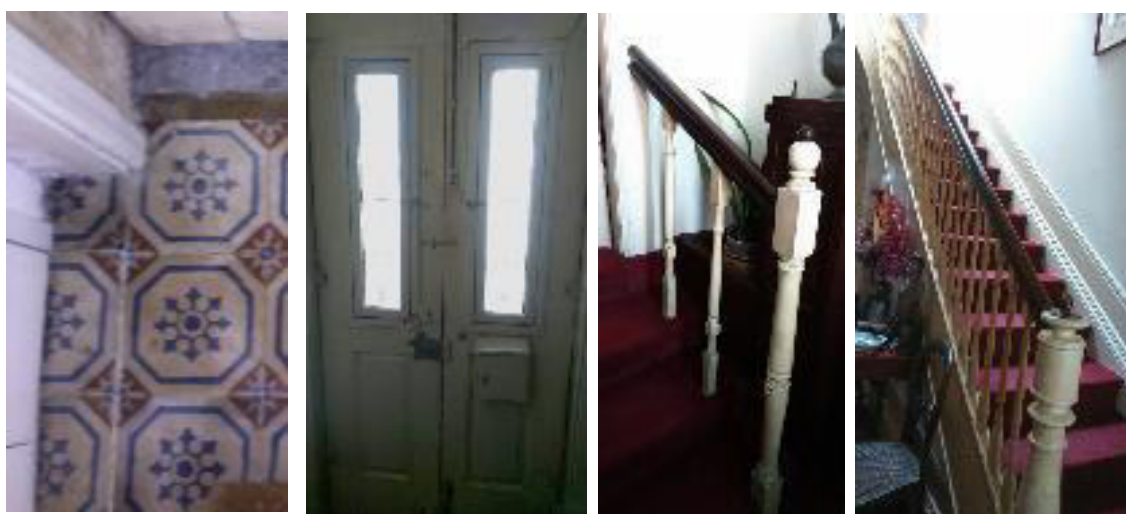
Figuras 112, 113, 114 e 115 Estado de conservação dos materiais empregues na habitação.

Os trabalhos de manutenção mais frequentes incidem na pintura das portas e janelas (Figuras 109, 110, 113, 118 e 124) e os trabalhos necessários no telhado – limpeza, reparação e substituição de telhas. A cobertura representa o elemento com maior frequência de manutenção da casa devido à necessidade de substituição ou de recolocação de telhas, ou de limpeza ou mudança de partes de caleiras danificadas. A própria cobertura é inspecionada todos os anos (revestimento do telhado e algerozes), na época de Verão, pelo proprietário.

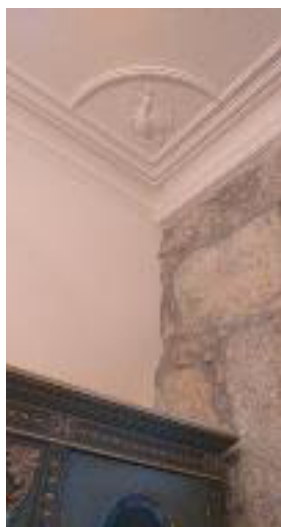
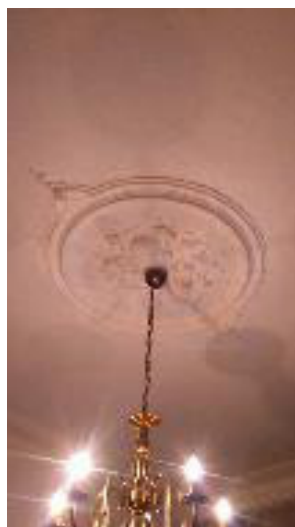
Figuras, 119 e 120 121 Estado de conservação dos tetos e pavimento em madeira.

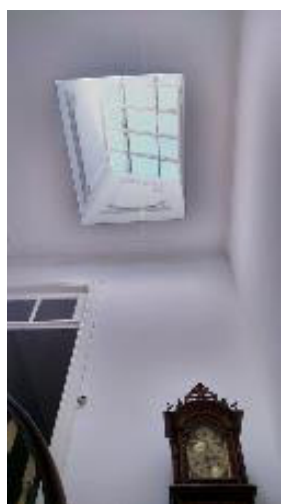
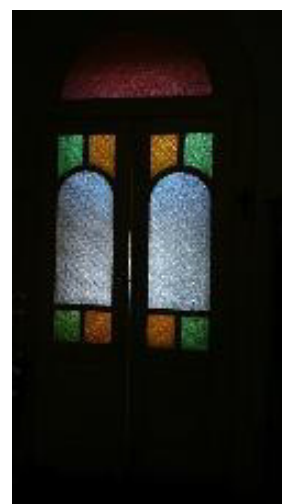
Figuras 122, 123, 124 Estado de conservação da claraboia, corrimão da escada, porta interior e pavimento em madeira.
